# TAG UG/Safon Uwch CBAC mewn Amgylchedd Adeiledig

ENGHRAIFFT LLWYBR A

Adroddiad Arolwg Adeilad

5 Stryd y Priordy

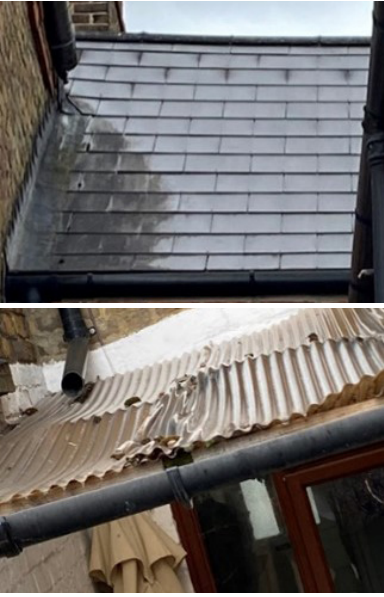
| Rhif yr elfen | Enw'r elfen | Sylw |
|---|---|---|
| D2 | Gorchuddion to | To cefn gorchuddiedig. |

| D1: Cyrn simnai | | 1 |
|---|---|---|
| | <p>Mae'r prif do, yn do ar ogwydd â ffrâm bren a llinellau crib sy'n rhedeg yn berpendicwlar ac yn gyfochrog â blaen yr eiddo a chrib gefn sy'n rhedeg yn berpendicwlar â chefn yr eiddo.</p> <p>Archwiliwyd gorchuddion to'r prif do, i'r graddau roedd hynny'n bosibl, o lefel y ddaear ac mae'n ymddangos eu bod mewn cyflwr da heb unrhyw ddiffygion sylweddol. Argymhellir dylid eu harchwilio a'u cynnal a chadw yn rheolaidd.</p> <p>Mae man gorchuddiedig yng nghefn yr eiddo sy'n cynnwys gorchudd to polymer sy'n dangos arwyddion o fethu. Rhychwant oes gyfyngedig sydd i'r math hwn o do a dangoswyd ei fod yn camdroi. Argymhellir y dylid ei adnewyddu a gosod to newydd yn ei le o fewn y tair blynedd nesaf.</p> | |

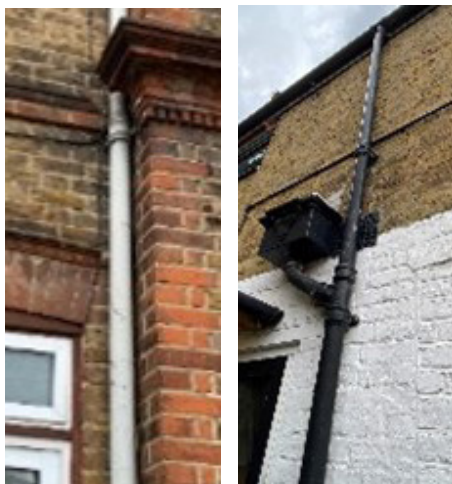
**D3: Pibellau dŵr glaw a chafnau****2**

Mae cafnau'r to ar flaen yr eiddo yn gollwng dŵr glaw i gafnau a hopranau PVC gyda'r draeniau dŵr glaw yn y cefn yn gollwng i'r bibell garthion y tu cefn i'r eiddo.

Mae'r system garthffosiaeth yn yr ardal yn system gyfun sy'n golygu gellir cyfuno dŵr glaw a dŵr gwastraff. Fodd bynnag, argymhellir y dylai dŵr glaw gael ei ollwng ar wahân drwy suddfan ddŵr at ddibenion cynaliadwyedd.

Argymhellir hefyd dylid archwilio a glanhau pibellau yn rheolaidd er mwyn sicrhau na chânt eu rhwystro.

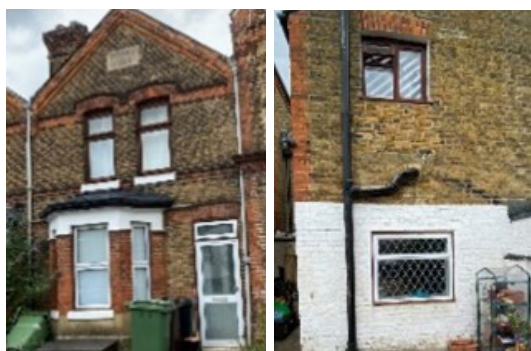
**D4: Prif waliau****1**

Mae'r prif waliau yn waliau brics solet sydd tua 325mm o drwch, ar y cyfan. Mae gan y wedd gefn frics wedi'u paentio ar lefel y ddaear. Nid oes unrhyw dystiolaeth o graciau nac arwyddion eraill o symud strwythurol sy'n effeithio ar yr eiddo ac, felly, ystyrir bod y prif adeiladwaith yn strwythurol gadarn.

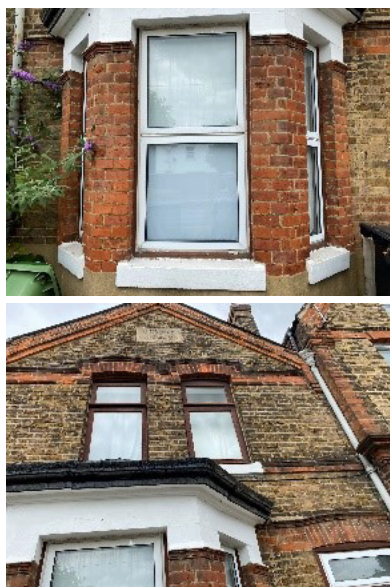
**D5: Ffenestri****2**

Mae'r ffenestri yn gymysgedd o rai alwminiwm a rhai â ffrâm bren a ffenestri gwydr sengl a geir ym mhob rhan o'r eiddo. Mae'r ffenestri ym mhob rhan o'r eiddo mewn cyflwr gwael ac mae dystiolaeth o anwedd ac aer yn gollwng mewn sawl man.

Argymhellir y dylid gosod ffenestri newydd ym mhob rhan o'r eiddo er mwyn sicrhau effeithlonrwydd ynni digonol a bodloni gofynion awyru.

Darperir system awyru ddigonol ym mhob rhan o'r eiddo. Argymhellir dylid gosod ffenestri dwbl, a fydd yn atal gwres rhag cael ei golli, yn lle'r rhai presennol. Dylai fod ganddynt system awyru cefndir digonol a dylent allu darparu awyr yn gyflym yn unol â'r rheoliadau adeiladu presennol, Rhan 1A.

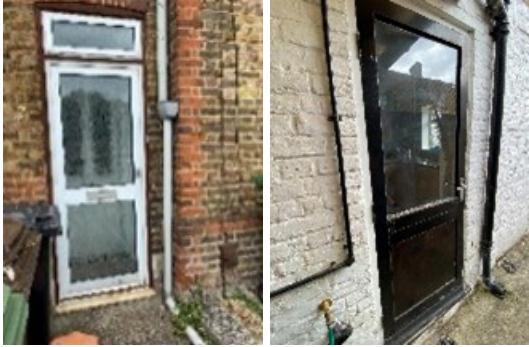
| | <p>Mae gan y drws ffrynt allanol ffrâm alwminiwm a dau banel gwydrog mawr. Mae'r drws mewn cyflwr digon da. Fodd bynnag, nid yw oedran na deunydd y drws yn ynni-ffeithlon ac mae arwyddion o aer yn gollwng. Argymhellir y dylid gosod drws ynni-ffeithlon a diogel iawn yn lle'r drws hwn ar flaen yr eiddo.</p> <p>Mae'r drws cefn yn un pren â phanel gwydrog mawr. Argymhellir y dylid gosod drws newydd yn lle'r drws hwn hefyd.</p> |

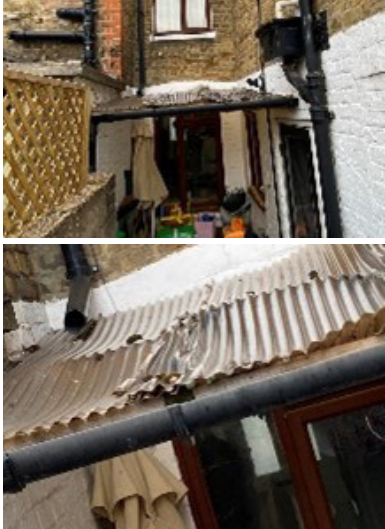
| Rhif yr elfen | Enw'r elfen | Sylw |
|---|---|---|
| D7 | Ystafell wydr a phortshys | Ardal dan do y tu cefn i'r eiddo. |

| | <p>Ceir ardal fach dan do y tu cefn i'r eiddo. Fel y nodwyd eisoes, mae to'r ardal hon mewn cyflwr gwael ac argymhellir y dylid gosod to newydd yn ei le.</p> <p>Mae'r portsh ar flaen yr eiddo mewn cyflwr digon da.</p> |

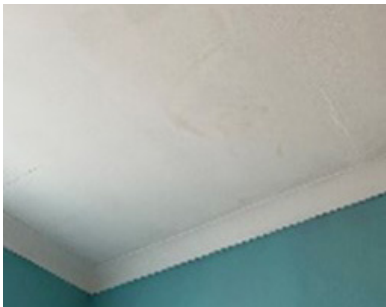
| E1: Adeiledd to | | HA |
|---|---|---|
| | <p>Mae'r nenfydau wedi'u hadeiladu o fwrdd plastr â gorffeniad plastr llyfn a chilfwâu yma ac acw ar yr ymylon ym mhob rhan o'r eiddo.</p> <p>Mae rhai arwyddion o leithder i'w gweld o dan ardal yr ystafell ymolchi yn y gegin. Mae'r meddiannydd wedi nodi bod hyn i'w briodoli i ollyngiad blaenorol sydd wedi'i drwsio.</p> <p>Argymhellir y dylid archwilio'r nenfwd yn y gegin er mwyn gwneud yn siŵr nad oes unrhyw broblemau o ran lleithder gyda'r pren ac ailaddurno'r gegin.</p> | |

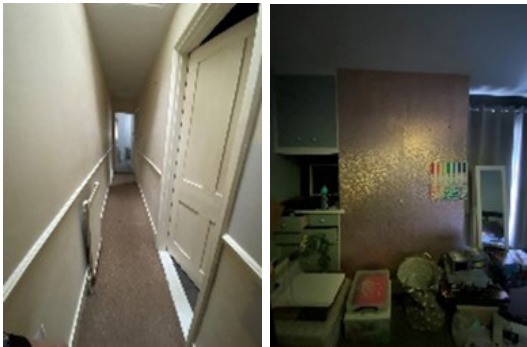
| E1: Adeiledd to | | HA |
|---|---|---|
| | <p>Mae'r waliau mewnol yn rhai solet â gorffeniadau plastr llyfn sydd wedi'u haddurno. Mae gan rai waliau reiliau.</p> <p>Argymhellir y dylid llunio rhestr o waith ailaddurno priodol.</p> | |

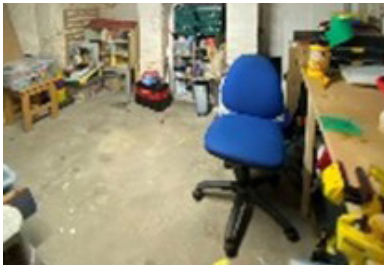
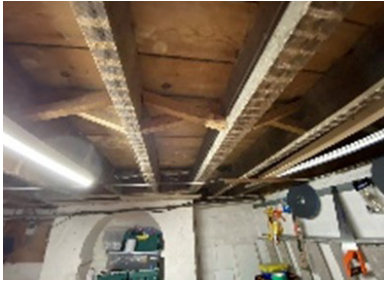
**E4: Lloriau****1**

Mae llawr yr islawr yn llawr concriid solet heb unrhyw ddiffygion amlwg.

Mae'r llawr daear yn llawr pren crog, fel y dangosir yn y lluniau.

Mae'r llawr cyntaf yn llawr pren crog.

Mae gan bob un o'r lloriau orchuddion wyneb gosod ac, felly, roedd hyn wedi cyfyngu ar yr archwiliad. Fodd bynnag, ni welwyd unrhyw ddiffygion amlwg.

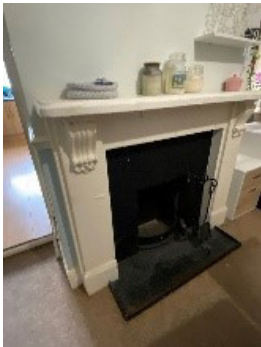
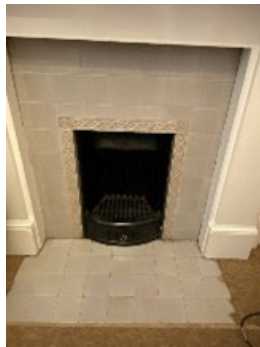
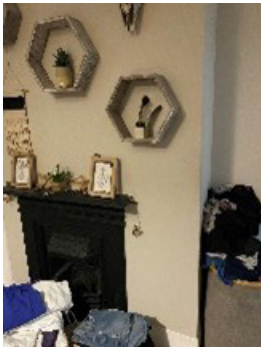
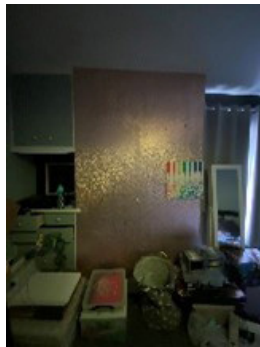
**E5: Lleoedd tân, brestiau simnai a fflwiau****1**

Mae tri lle tân yn y tŷ, ynghyd ag un lle tân sydd wedi'i orchuddio ag estyll.

Nid yw'r un o'r tri lle tân yn cael ei ddefnyddio; maent yn yr ystafell fyw, y brif ystafell wely a'r ardal fwyta.

Mae'r lle tân sydd wedi'i orchuddio ag estyll yn ystafell wely dau wedi'i awyru'n briodol.

Os bydd y meddiannwyd eisiau defnyddio'r lleoedd tân, argymhellir y dylid eu harchwilio cyn iddynt gael eu defnyddio.

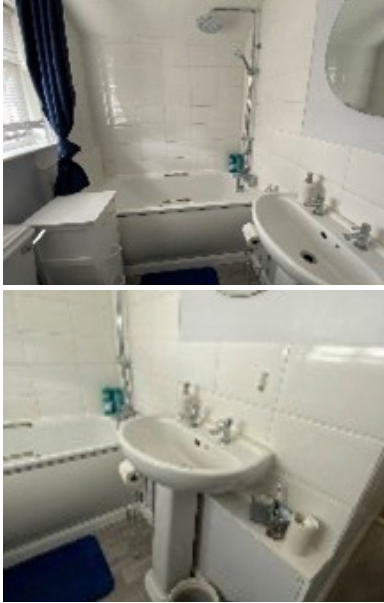
**E8: Ffitiadau ystafell ymolchi****1**

Mae swît wen sy'n cynnwys toiled, sinc a baddon â thap cymysgu a chawod uwchben wedi'i gosod yn yr ystafell ymolchi. Ymddengys fod y ffitiadau glanweithiol mewn cyflwr digon da.

Argymhellir y dylid archwilio'r seliau o amgylch y ffitiadau yn rheolaidd er mwyn sicrhau na fyddant yn gollwng dŵr a bod systemau plymio yn cael eu cynnal a'u cadw'n rheolaidd er mwyn sicrhau bod popeth yn gweithio'n iawn.

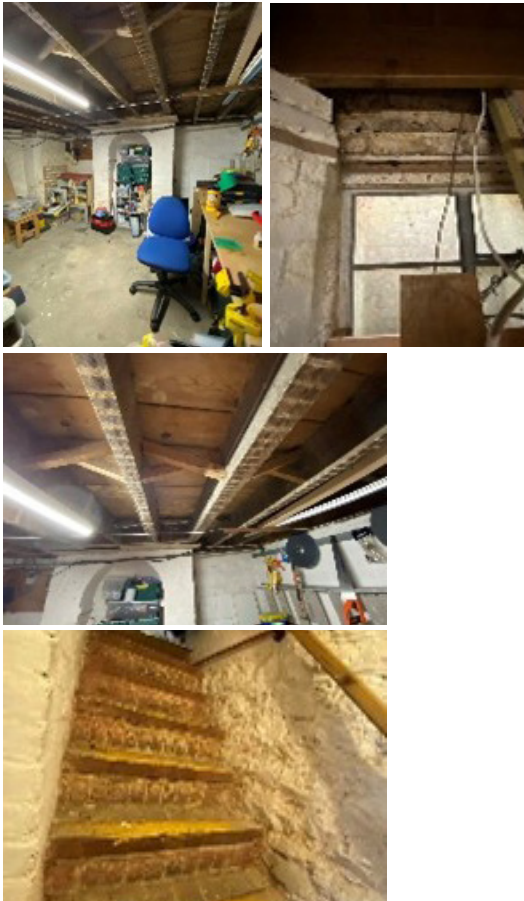
**E9: Arall****3**

| Rhif yr elfen | Enw'r elfen | Sylw |
|---|---|---|
| E9 | Arall – waliau'r islawr | Gwaith ymchwilio pellach gan ddefnyddio mesurydd lleithder, i fesur lefelau lleithder yn waliau'r islawr a waliau'r gegin lle mae'r tu allan wedi'i baentio. Bydd hyn yn helpu i nodi a allai fod lleithder codi yn y waliau neu a allai lleithder fod wedi treiddio iddynt. |

Mae gan yr eiddo islawr, sy'n cael ei ddefnyddio fel storfa ar hyn o bryd, arogl lleithder cryf, sy'n awgrymu bod lleithder yn treiddio i mewn i'r eiddo. Mae'r meddiannydd wedi nodi bod dŵr wedi gollwng o bibell a oedd wedi torri ar eiddo cyfagos tua blwyddyn yn ôl, a achosodd i'r islawr fynd dan ddŵr.

E9 – Arall: Mae angen archwilio problemau o ran lleithder yn yr islawr er mwyn atal lleithder rhag ymledu o waliau i bren, sy'n dueddol o bydru.

Argymhellir y dylid cynnal arolwg lleithder llawn gyda lefelau lleithder yn y waliau yn cael eu mesur er mwyn nodi maint y problemau. Bydd argymhellion pellach o'r arolwg hwn yn cynnwys dulliau o atal lleithder rhag dod i mewn i'r eiddo a defnyddio dadleithydd er mwyn helpu i atal lleithder yn yr eiddo.

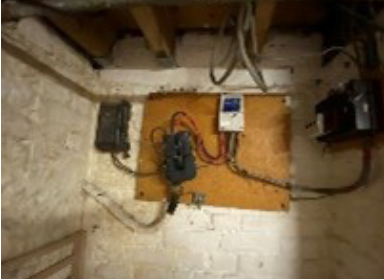
| F1: Trydan | | 2 |
|---|---|---|
| | <p>Mae'r prif gyflenwad trydan wedi'i gysylltu â'r eiddo ac mae'r mesurydd trydan a'r blwch ffiwsiau yn yr islawr.</p> <p>Argymhellir y dylai trydanwr cymwysedig gynnal arolwg trydanol o'r eiddo er mwyn nodi unrhyw risgiau sy'n gysylltiedig â'r system drydan ym mhob rhan o'r eiddo.</p> | |

F1 – Y risg o dân: Dylid profi a diweddarau'r gosodiad trydanol er mwyn sicrhau nad oes unrhyw risg o ddifrod i'r adeilad.

F1 – Trydan: Dylid profi a diweddarau'r gosodiad trydanol er mwyn sicrhau nad oes unrhyw risg o anaf.

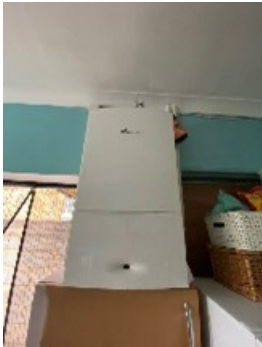
| F1: Trydan | | 2 |
|---|---|---|
| | <p>Mae boeler cyfunol bach yn y gegin sy'n darparu'r gwres a'r dŵr poeth ar gyfer yr eiddo. Dangosa'r label wasanaethu ar y boeler ei fod wedi cael ei archwilio a'i brofi'n ddiweddar.</p> <p>Argymhellir y dylid ei gynnal a'i gadw a'i archwilio yn unol â chanllawiau'r gwneuthurwr ac y dylid cynnal profion diogelwch o leiaf unwaith y flwyddyn.</p> | |

F4/F5 – Y system wresogi a dŵr poeth: Dylid cael tystysgrif gwasanaethu boeler i sicrhau bod system y boeler yn gwbl weithredol er mwyn atal nwy rhag gollwng.

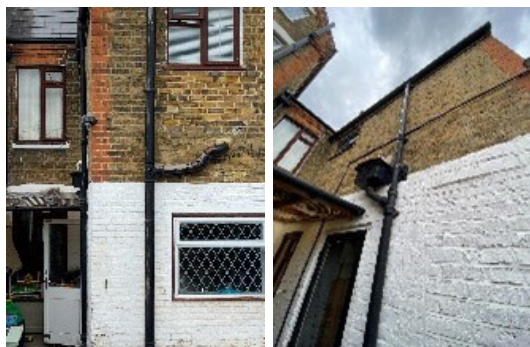
**F6: Draenio****1**

Mae dwy bibell carthion ac awyr y tu cefn i'r eiddo, y naill yn mynd â gwastraff o'r sinc a'r baddon yn yr ystafell ymolchi (gwedd ochr), a'r llall yn mynd â gwastraff o'r toiled a'r gegin (gwedd gefn). Ymddengys fod y pibellau mewn cyflwr digon da.

Ni chynhaliwyd unrhyw archwiliadau ac ni chynhaliwyd unrhyw brofion o ddigonolrwydd draeniau o dan y ddaear. Argymhellir y dylid archwilio'r rhain yn rheolaidd drwy ddefnyddio rhestr o waith cynnal a chadw.
